県内被害

2011, 4, 16日。栃木県内の東部にある市において、地震の被害を診断する調査に行ってきました。地方自治体からの要請で、建築士が行う住家の被害の程度を判定するものです。栃木県東部地区では相当の被害がありました。私達も今後に生かし、また、住まう方も知っておく必要があると思いましたので、一部掲載いたします。

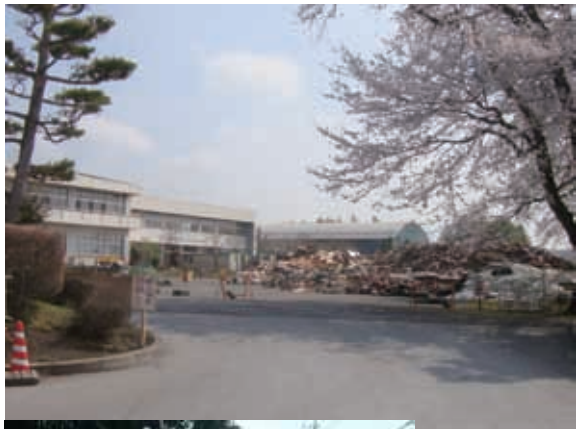
場所により被害は異なりますが、この地域の学校の校庭にはがれきの山がありました。これは、栃木県内の状況

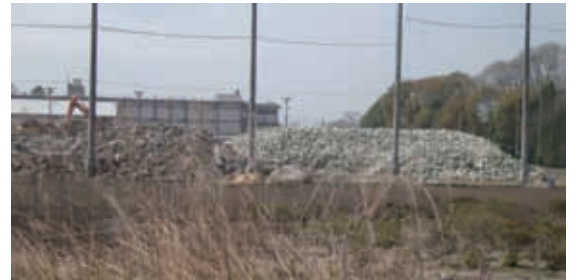
です。右の写真は大谷石などの組石造りの塀や蔵の倒壊により発生した石の山です。栃木県でもこれだけの被害があります。内陸はあ

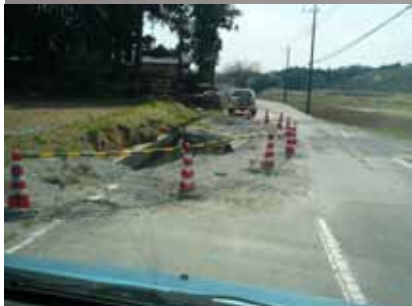
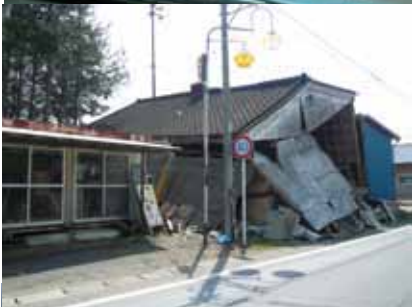
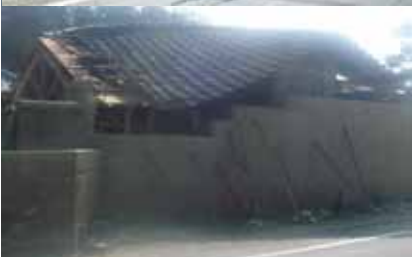
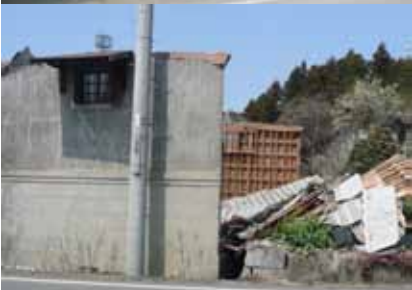
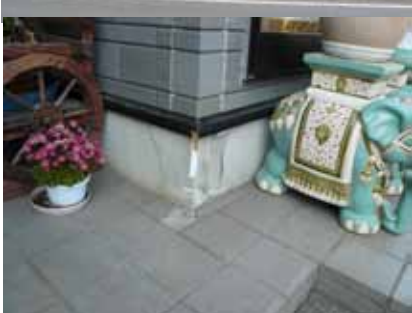
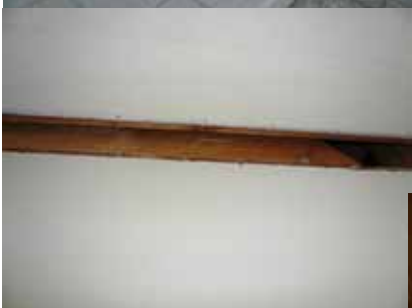
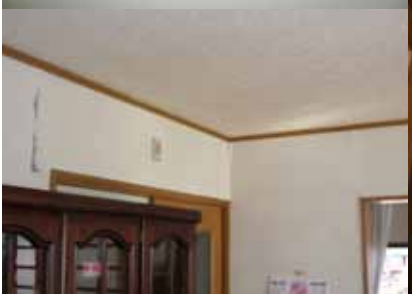
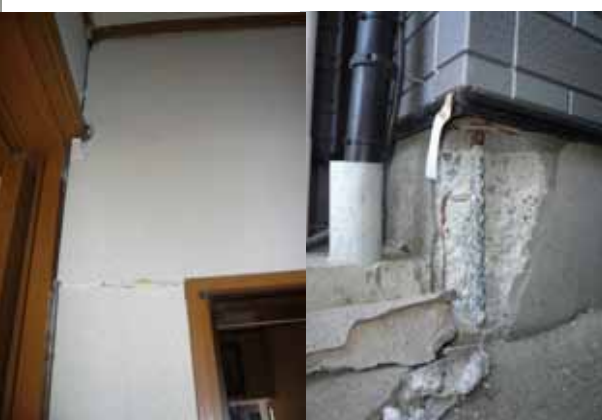
て地では起こりうるものです。それと地層の堅いところと弱いところの境付近の地盤は盛り上がりたり、沈んだりが起きていました。そういうところの地区では建物の被害が大きくなっていました。新しい家でも内装の被害はかなりあります。内壁はかなり振られてほとんど体力が残っていません。構造体がしっかりしていないと余震や今後の地震でまた被害を受ける可能性があります。下の写真では、基礎の鉄筋がむき出しになっています。鉄筋が地震で引っ張られてコンクリートのかぶり量が少なかったのが割れてしまったものです。地震の力の破壊力です。家主さんはいいました。「この重いピアノがここまで動いた」と。しかし実は逆です。重い車のブレーキがききにくいと同じで重いものがひとたび動き出したら止めるほうが大変な力になります。だからこそ屋根は軽い方が地震に強いのです。
